飯山線踏切事故の教訓を踏まえ 原因を究明し対策を打ち立てよう!

鉄道事故調査報告書

飯山線 森宮野原駅～足滝駅間 踏切障害事故概況

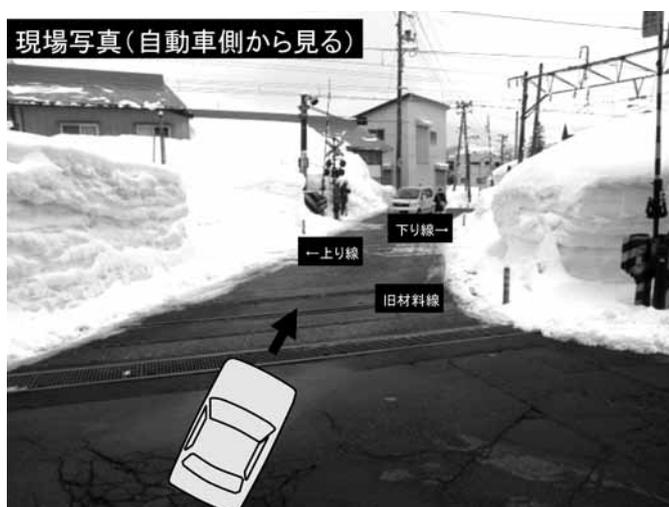
【新潟支社】踏切で小型雪かき車と自動車が衝突！

1. 発生日時 平成24年2月27日（月） 11時08分頃 天候 雪
2. 発生場所 上越線 越後川口～小千谷間 山寺踏切
3. 列車影響 列車影響なし
4. 発生事象 10時05分、越後川口～越後滝谷間下り線の排雪保守用車（以下、MR）による排雪作業のため、小千谷基地線から着手した。11時08分頃、排雪作業を終了し、MRを小千谷基地線に收容するため、小千谷駅の越後川口方山寺踏切手前に到着、一旦停止して警笛を鳴らし安全確認後に当該踏切に最徐行で進入した際、進行右側から進入してきたところ、ラッセル翼と自動車が衝突した。なお、自動車運転者と同乗者に怪我はなかった。
5. 付 記 (1) 当該踏切は、保守用車通過時は一旦停止する踏切であり、必要に応じて責任者が降車して安全確認を行う踏切としていた。また、上越線には73箇所の踏切があり、内14箇所に保守用車用踏切制御装置が設置されている。

保守用車用踏切制御装置がすべての踏切に設置されていない

6. 緊急対策

- (1) 踏切の通過時は一旦停止又は、最徐行し安全を確認し、安全を確認できない、場合は、降車して保守用車の誘導を行い通過する。
- (2) 保守用車用踏切制御装置を設置してある踏切については、必ず保守用車踏切制御装置を使用する。

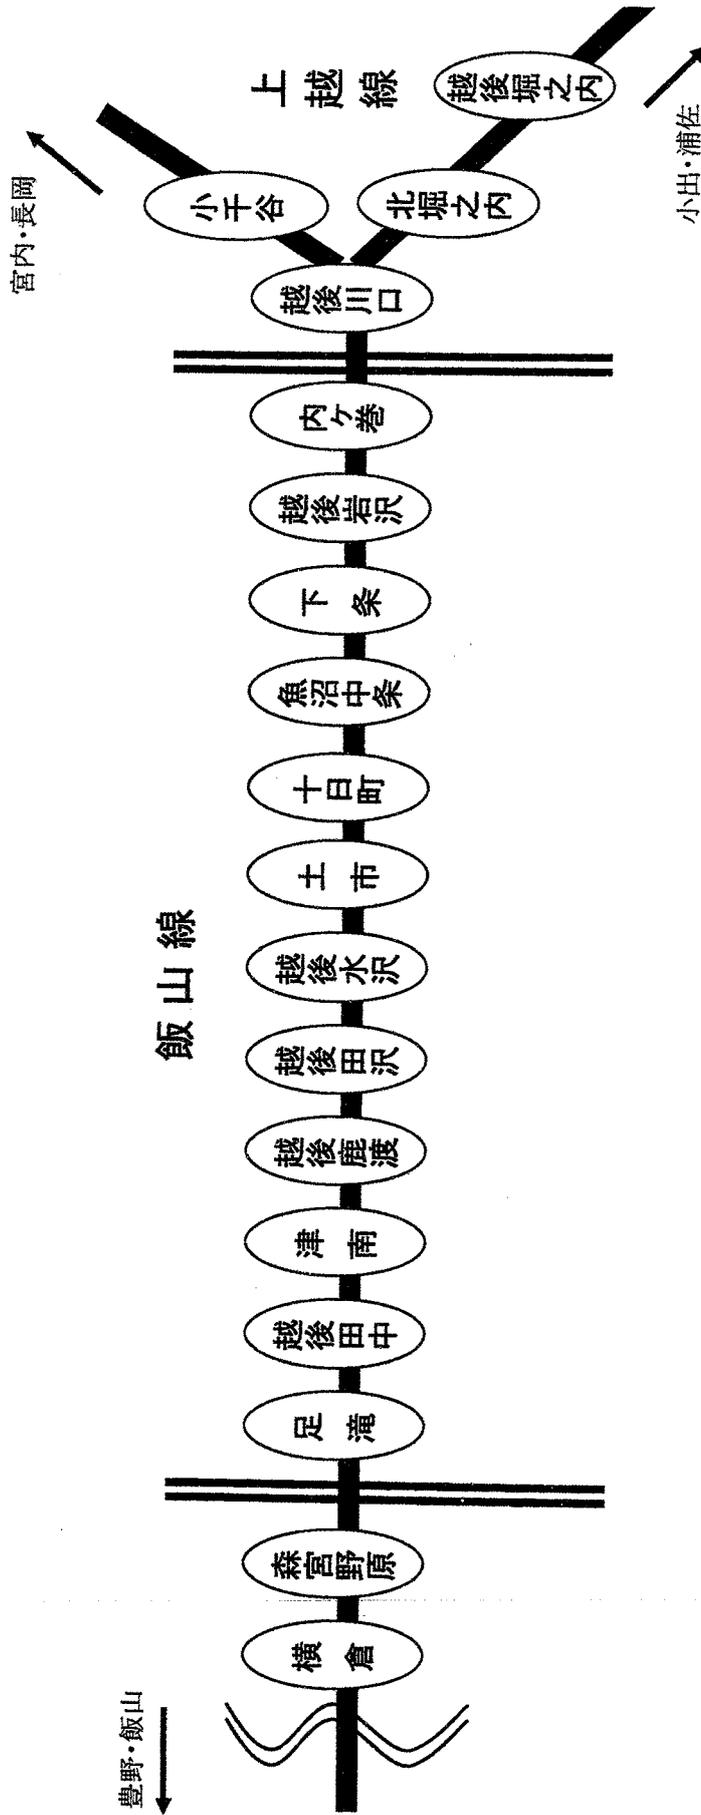
飯山線について

飯山線における支社境界の変更について

飯山線（越後川口・豊野間）については、越後川口駅を除く全線を長野支社が所管しているが、より地域に密着した経営を行うため、支社境界を以下のとおり変更する。

現 行	改 正
越後川口・内ヶ巻間	森宮野原・足滝間
